Pieux vissés avant recepage – vérification alignement - octobre 2019

Construire Autrement à Paris, fondations zéro béton ? CAP !

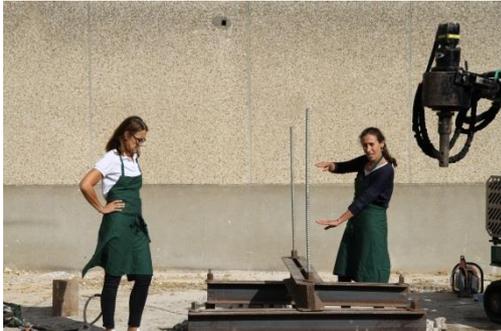
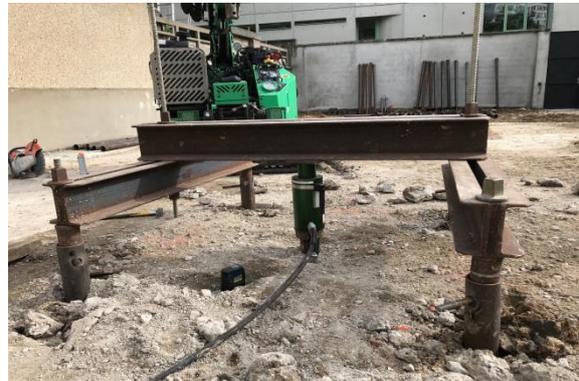
Une **phase d'essais préalables**, un **test à la compression** et un **test au cisaillement** pour valider la portance des pieux sur le sol du site ; la portance est calculée uniquement avec la résistance du sol sur l'hélice qui est directement déduite de la pression exercée par le vérin hydraulique (la petite pompe minuscule qui peut envoyer 30 T) – à partir des résultats des essais, le tableau de correspondance de l'avis technique permet de déduire la portance ;

en mise en œuvre, le facteur limitant est en fait plus souvent la puissance de la machine qui visse à 15T maxi – avec une machine d'1m40 de large. **Si la charge dépasse 15 tonnes par appui, les pieux sont doublés.**

Dans notre cas, les essais en compression ont été excellents mais les essais en cisaillement ont donné des valeurs conformes mais un peu limite et il a été décidé de recourir à un diamètre un peu plus grand pour les pieux isolés ; les nouveaux essais avec un pieu de diamètre à peine supérieur, ont permis de réduire le risque de déplacement sous charge horizontale (vent) de moitié, soit 3mm.

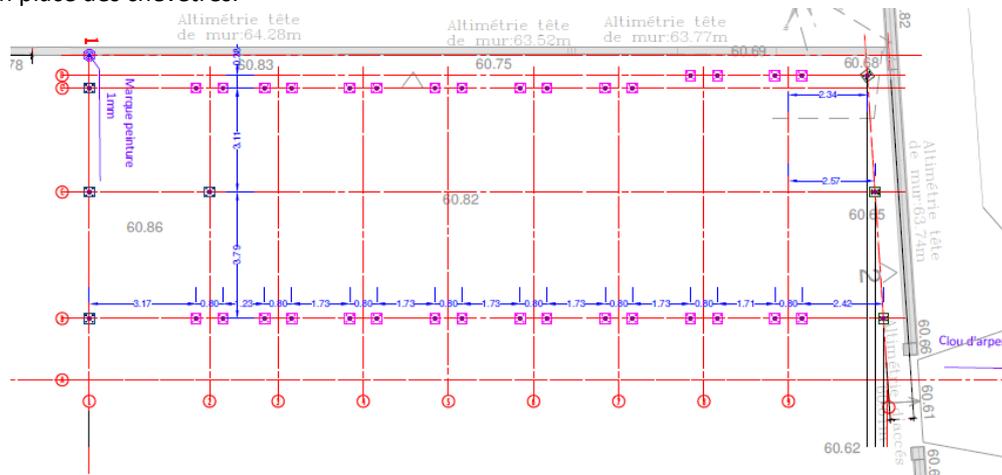
Chantier rapide, mise en œuvre en une semaine des 39 pieux ; **le vissage des 39 pieux en 2 jours** puis recepage et mise en place des chevêtres.

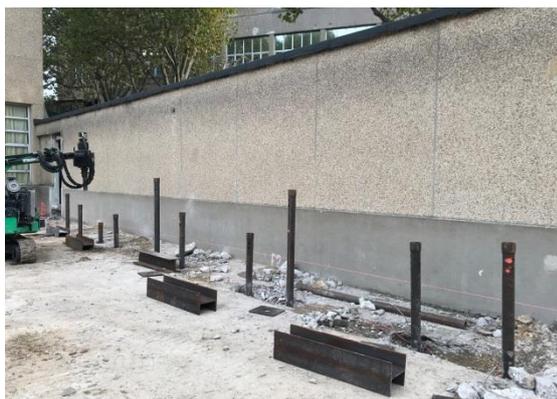
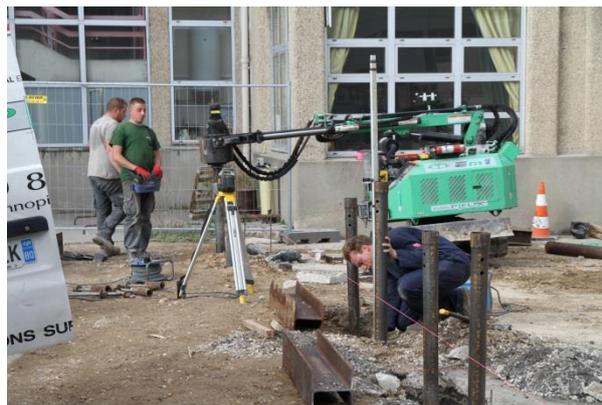
Durabilité /corrosion : une surépaisseur dite « zone sacrificielle » permet de garantir une durée de vie de 50ans ; une protection cathodique est également prévue sur demande ; dans notre cas, 2 épines cathodiques enfoncées dans le sol et reliés à un des pieux avec une alimentation électrique faible 24 volts/an soit 1 heure de téléphone ; un seul pieu est relié car notre structure primaire est métallique donc les pieux sont tous reliés par un matériau conducteur ; une notice de calcul du voltage et du nombre de spin nécessaires est transmise pour validation au bureau de contrôle.

Les limites : au vu des charges reprises, la **technique est adaptée aux structures R+2 ou R+3 (structure bois) maxi**
