DIAGNOSTIC AMIANTE AVANT TRAVAUX

RAPPORT n° A 371004 du 10/09/2018

Groupe scolaire
Travaux : réfection sol des cours
51 avenue de la Porte d'Ivry

Travaux : réfection sol des cours

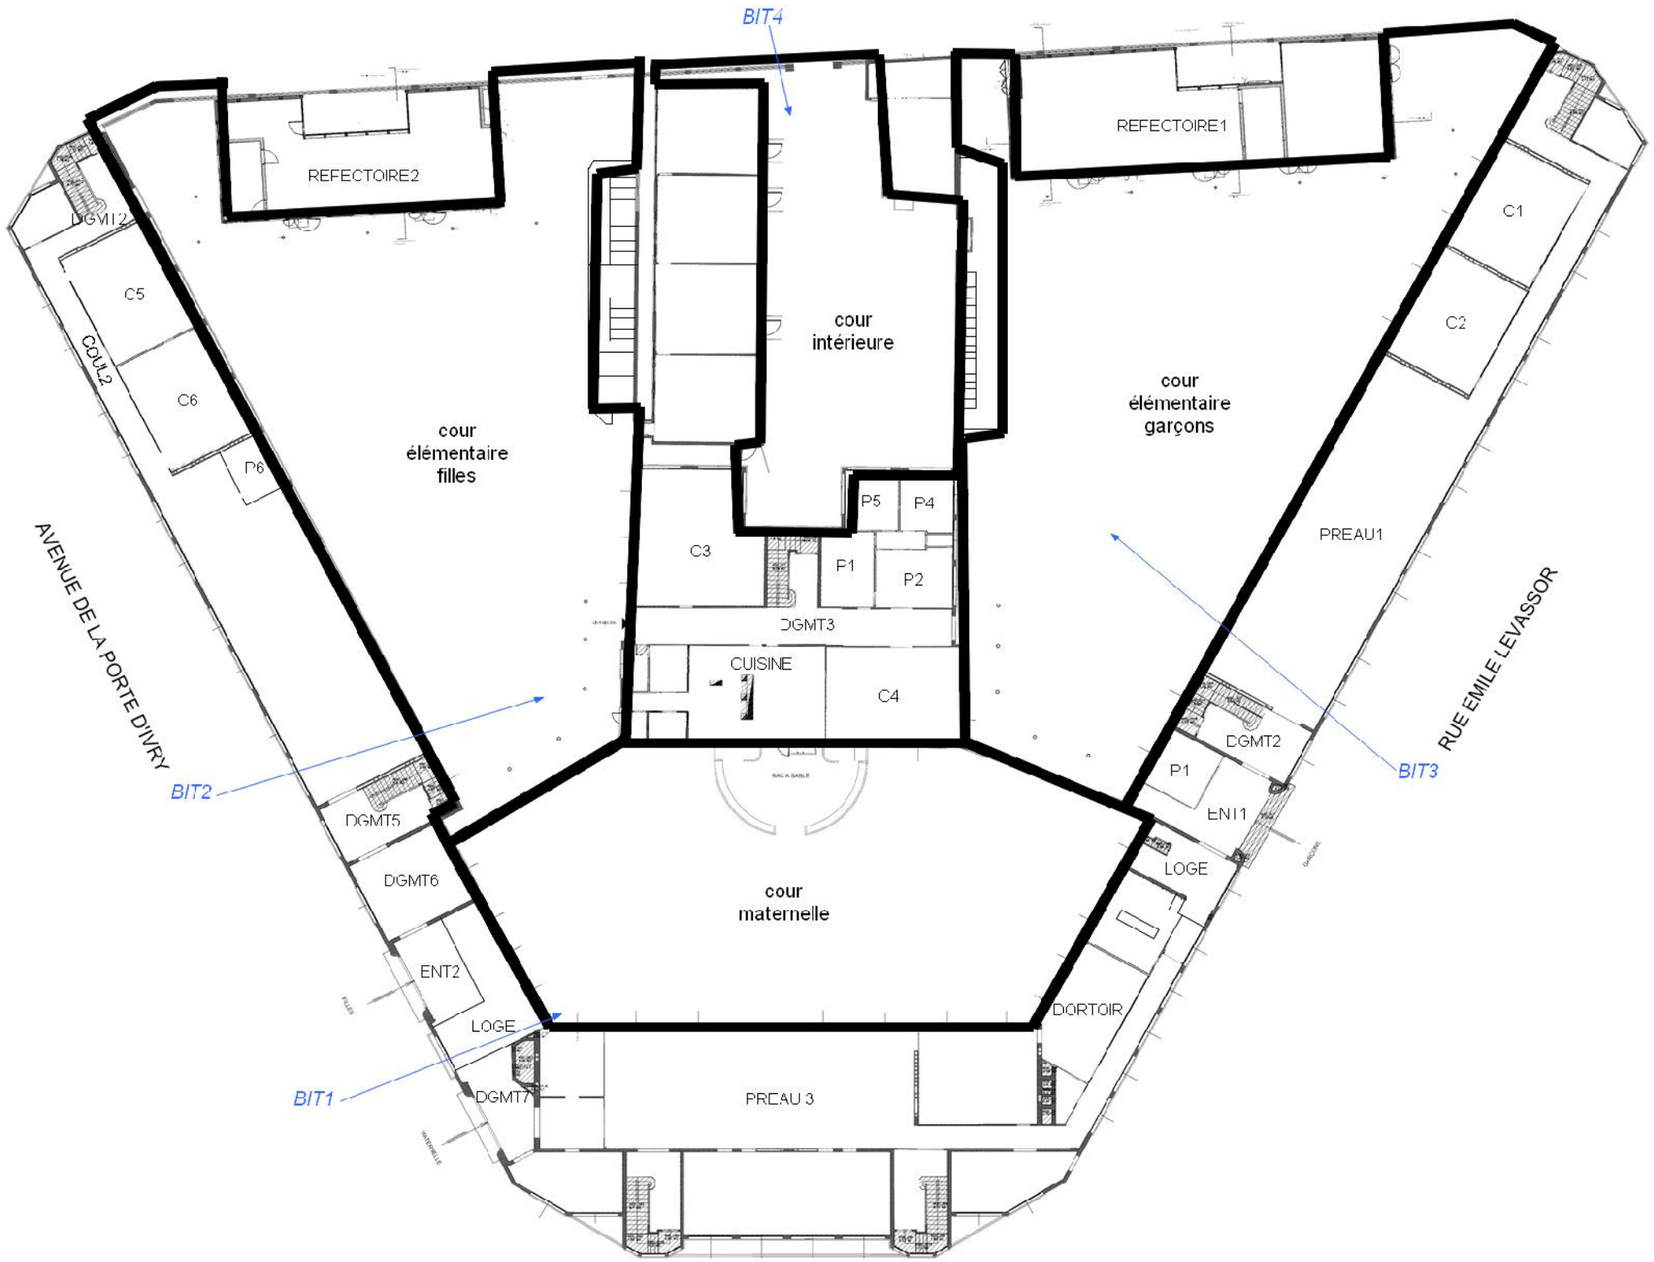
SCHEMA 1 / 1

Il n'a pas été repéré de matériau ou produit contenant de l'amiante

LOCALISATION DES PRELEVEMENTS LIES AUX TRAVAUX
