## Chantier pilote d'éco-rénovation de 6 salles de classes

### Données générales avant travaux

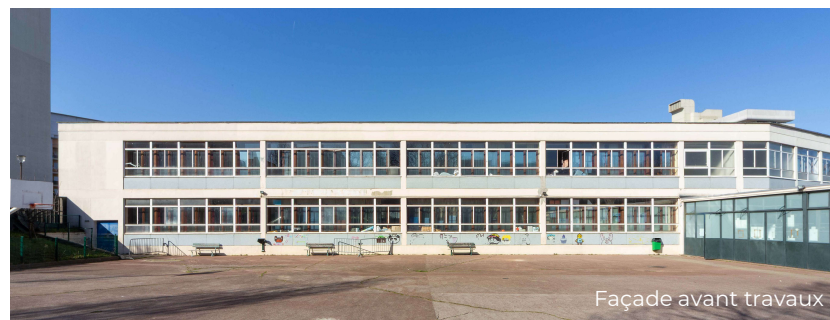
Façade avant travaux

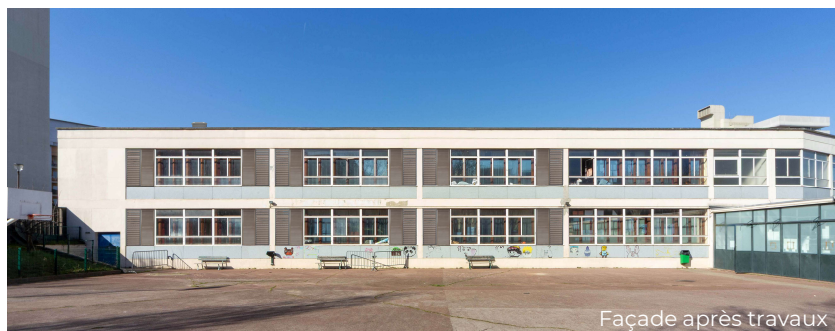
Façade après travaux
