Chantier pilote d'éco-rénovation de 6 salles de classes

Collaborer – Tester – Evaluer – Déployer
pour répondre aux objectifs de confort et de sobriété du plan climat de la Ville de Paris

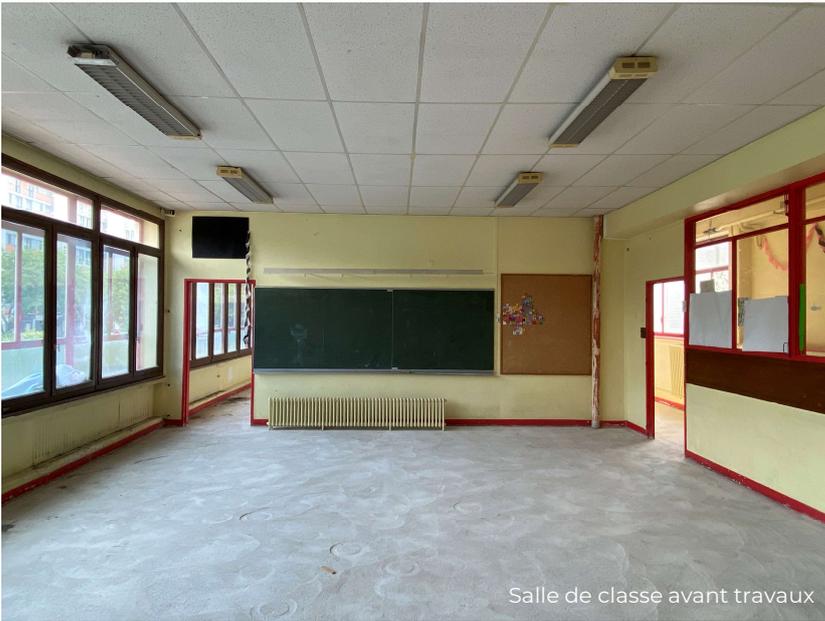
Salle de classe avant travaux

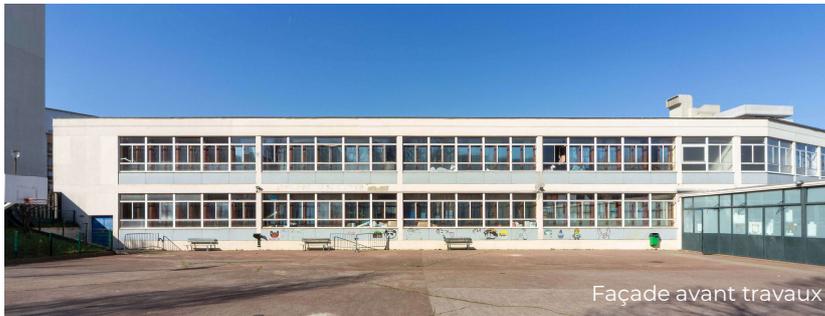
Façade avant travaux

- **Vétustes**
- **Trop chaudes en été mais aussi en hiver dès que le soleil tape sur la façade plein sud des classes**
- **Pas assez ventilées**
- **Une façade sud qui apporte une luminosité naturelle trop importante et fait dysfonctionner le tableau numérique**
- + **Une acoustique confortable dans les salles**

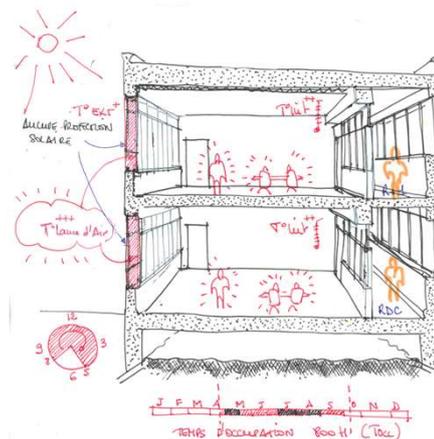
TAUX D'INCONFORT D'ÉTÉ EXISTANT

Fichier Météo Paris Orly Actuel
Scénario d'occupation : 26 personnes

Taux d'inconfort R+1 :

T° int > 28°C
430 h = 54 % du Tocc

Taux d'inconfort RDC :

T° int > 28°C
405 h = 51 % du Tocc

Coupe – inconfort d'été avant travaux – scénario 21 élèves
© Passerelle Transition Ecologique

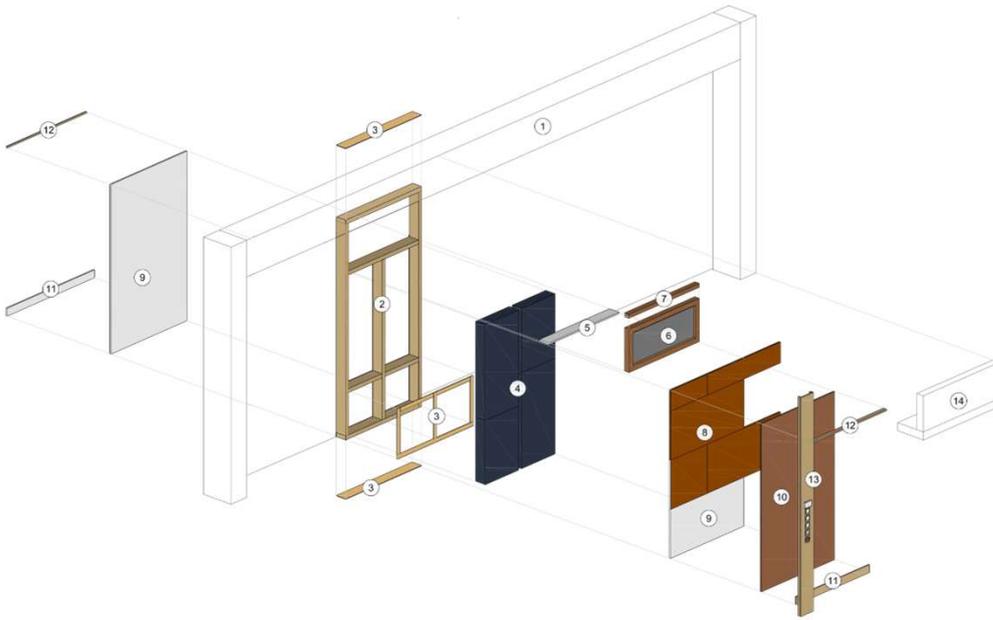
1. Structure poteaux-poutres béton existante
2. Ossature bois de la cloison 60*145mm
3. Bande résiliente en liège 4mm en périphérie de l'ossature (et en complément d'épaisseur)
4. Isolant laine de coton 145 mm
5. Plaque de fibres-gypse 18 mm type Fermacell
6. Chassis fixe pare- flamme 1/2 H en bois
7. Pièce en bois de prolongation
8. Panneau d'argile lourd 22mm type Lemix de chez Claytec
9. Plaque de fibres-gypse 18mm type Fermacell
10. Finition enduit chaux-terre type Claytec
11. Plinthe
12. Profilé de finition en bois
13. Coffrage colonne technique passage de réseaux

Composition de la cloison couloir/salle isolée coupe feu

- **Paroi escalier - ITI laine de bois 140mm :**
R= 3,85 m²K/W
- **Paroi ITI façade sud – ITI Blocs de béton de chanvre 120mm + laine de bois 40mm :**
R= 2,8 m².K/W
- **Cloison couloir/salle – ITR ossature bois + isolation laine de coton 145mm :**
R = 3,8 m².K/W
- **Menuiseries extérieures remplacées - Bois chêne double vitrage (55% de la surface de la façade Sud) :** Uw = 1,3 W/m².K
