DIAGNOSTIC AMIANTE AVANT TRAVAUX

RAPPORT n° A 371004 du 10/09/2018

Groupe scolaire
Travaux : réfection sol des cours
51 avenue de la Porte d'Ivry

75013 PARIS

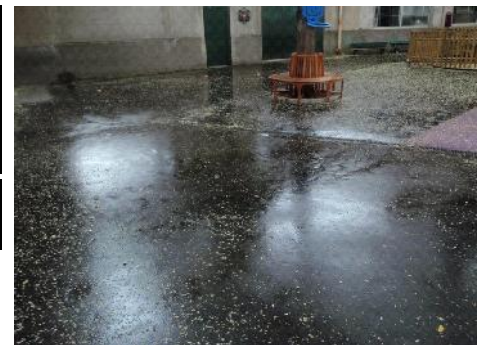
FICHE : BIT 1

ELEMENT REPERE	revêtement bitumineux au sol
ZONE CONCERNEE	Cour maternelle , Travaux : réfection sol des cours cour maternelle
PRELEVEMENT LABORATOIRE D'ANALYSE	référence DIAGTIM : 51IVRY EXT BIT 1 réf. laboratoire : AR-18-EK-035883-01 001
RESULTAT	Trouvée sans amiante à l'analyse

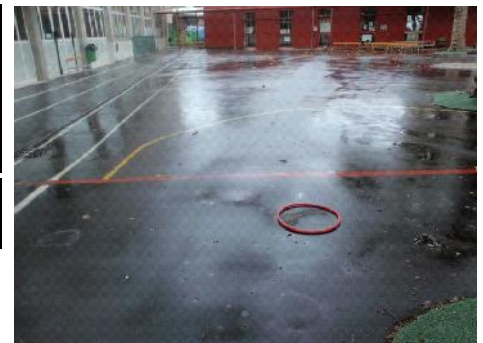
FICHE : BIT 2

ELEMENT REPERE	revêtement bitumineux au sol
ZONE CONCERNEE	Cour élémentaire filles , Travaux : réfection sol des cours cour filles
PRELEVEMENT LABORATOIRE D'ANALYSE	référence DIAGTIM : 51IVRY EXT BIT 2 réf. laboratoire : AR-18-EK-035883-01 002
RESULTAT	Trouvée sans amiante à l'analyse

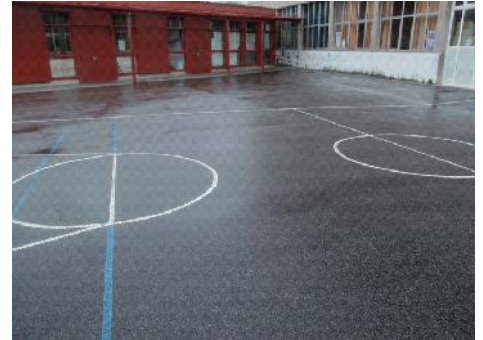
FICHE : BIT 3

ELEMENT REPERE	revêtement bitumineux au sol
ZONE CONCERNEE	Cour élémentaire garçons , Travaux : réfection sol des cours cour garçons
PRELEVEMENT LABORATOIRE D'ANALYSE	référence DIAGTIM : 51IVRY EXT BIT 3 réf. laboratoire : AR-18-EK-035883-01 003
RESULTAT	Trouvée sans amiante à l'analyse

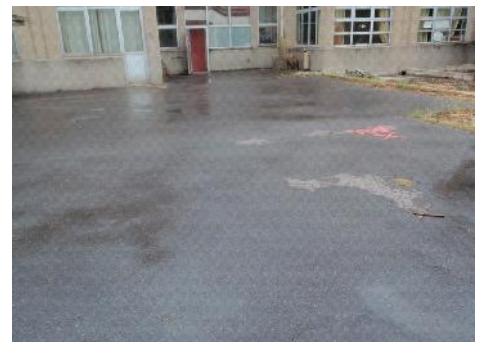
FICHE : BIT 4

ELEMENT REPERE	revêtement bitumineux au sol
ZONE CONCERNEE	Cour intérieure , Travaux : réfection sol des cours cour intérieure
PRELEVEMENT LABORATOIRE D'ANALYSE	référence DIAGTIM : 51IVRY EXT BIT 4 réf. laboratoire : AR-18-EK-035883-01 004
RESULTAT	Trouvée sans amiante à l'analyse
